**Evaluación del desempeño sísmico mediante el análisis no lineal de la
I.E. 20407 Los Naturales, Huaral – 2023**

Tesis

Para optar el Título Profesional de Ingeniero Civil

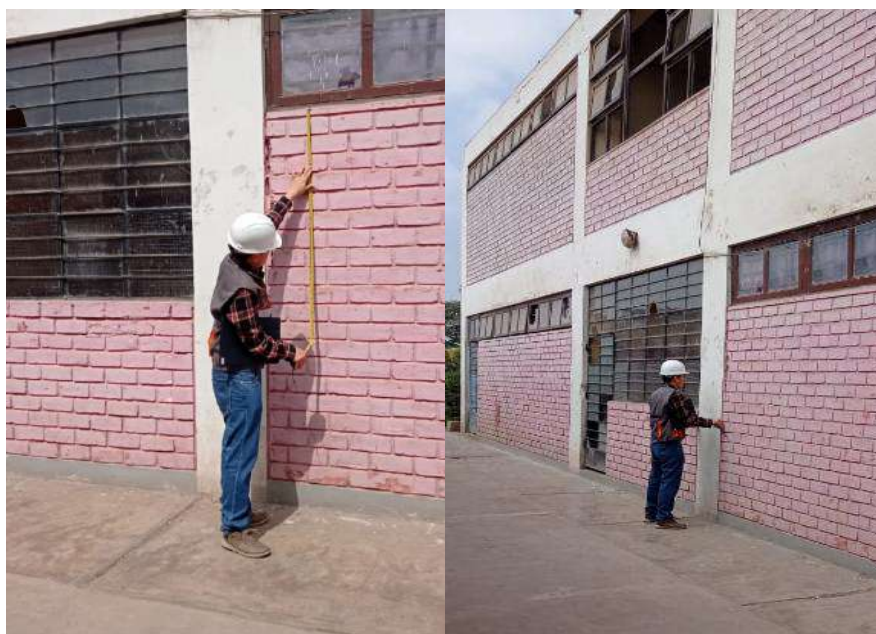
Se realizó el trabajo en campo ingresando a todos los ambientes del módulo verificando geométricamente la edificación, sistema estructural, dimensión de los componentes de la estructura y la ubicación de los mismos; se realizaron las correspondientes mediciones a los componentes de la estructura como las vigas, columnas, losas, etc.

Figura 6. Fotografía de la estructura en evaluación.

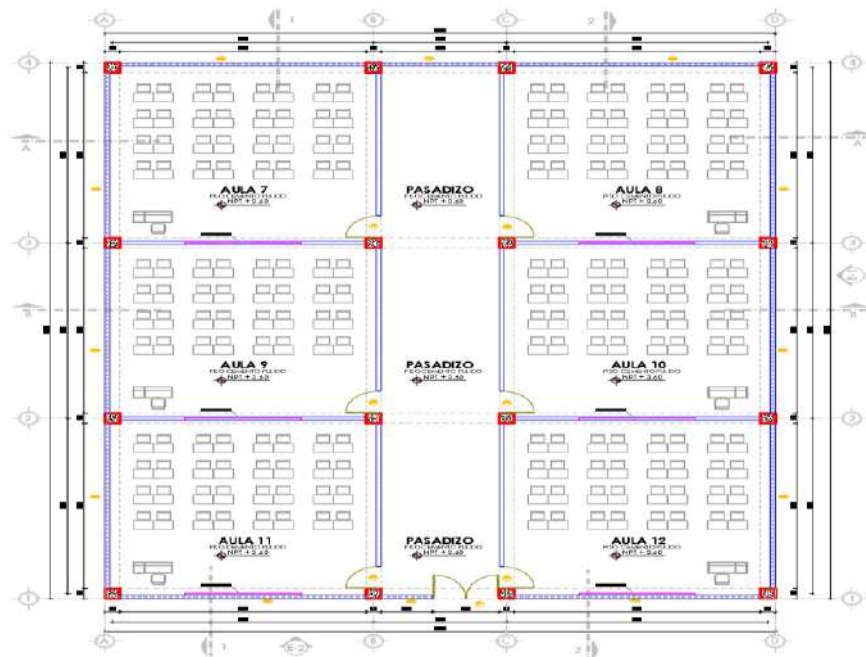
Figura 8. Segundo nivel del módulo.
Fuente: Realizado por el autor.

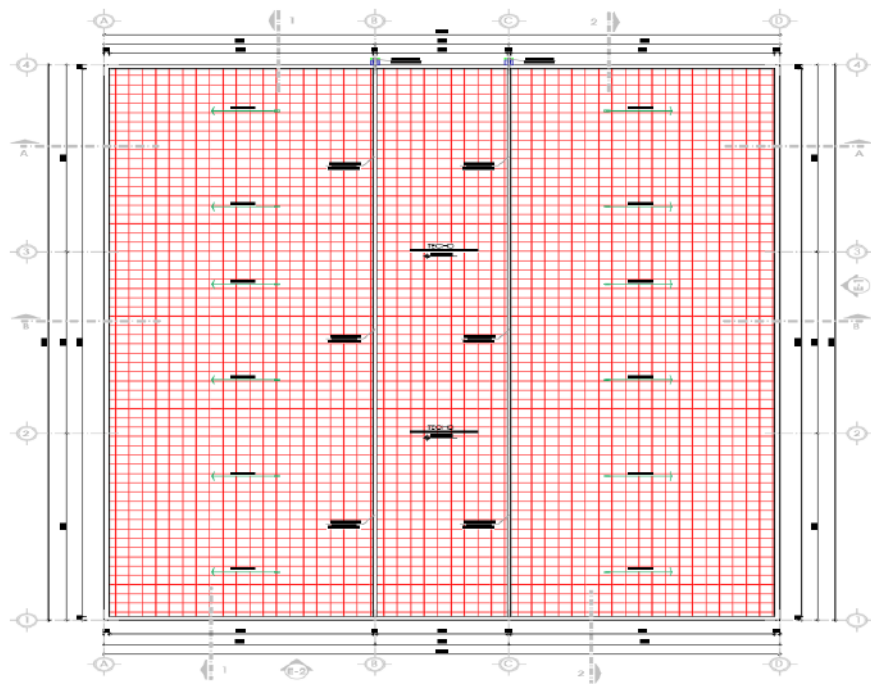
Figura 9. Azotea del módulo.
Fuente: Realizado por el autor.

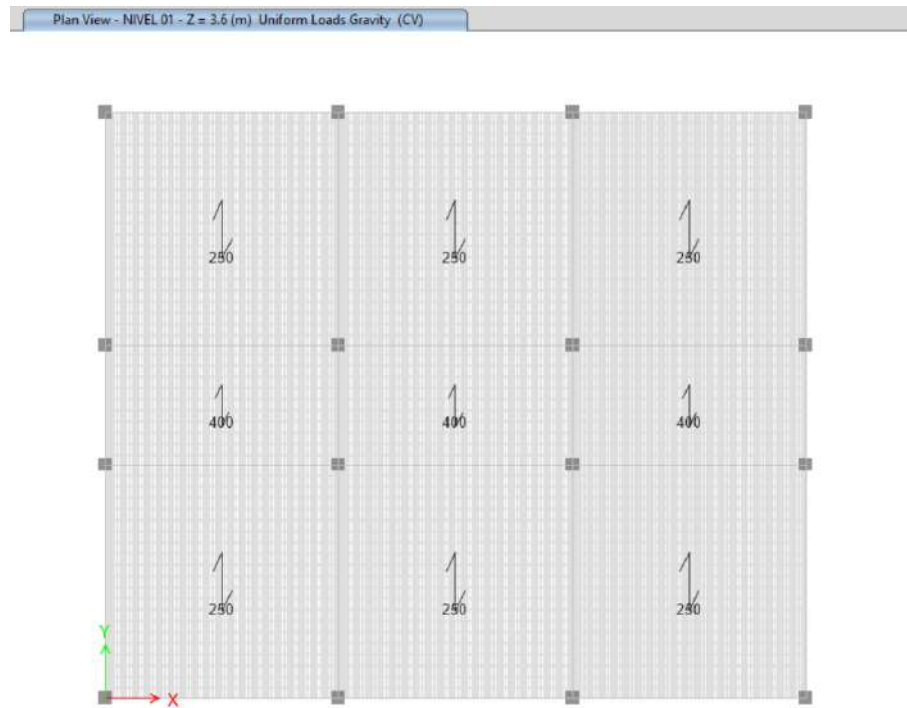
Corredores y escaleras : 400 kg/m²

Figura 31. Aplicación de carga viva en el primer nivel.

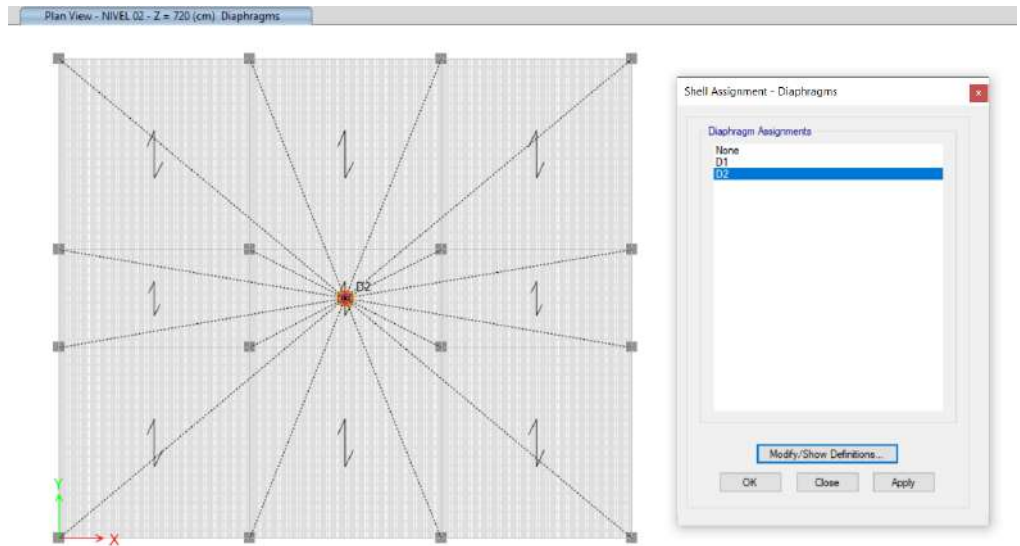
Figura 37. Aplicación de diafragma al segundo nivel.
Fuente: Realizado por el autor.
